## **INSTRUKCJA**

Posiłkując się poniższymi fotografiami sprawdź czy w Twojej instalacji jest zamontowany pionowy grzejnik PURMO lub RADSON następujących typów: Faro V, Kos V lub Vertical

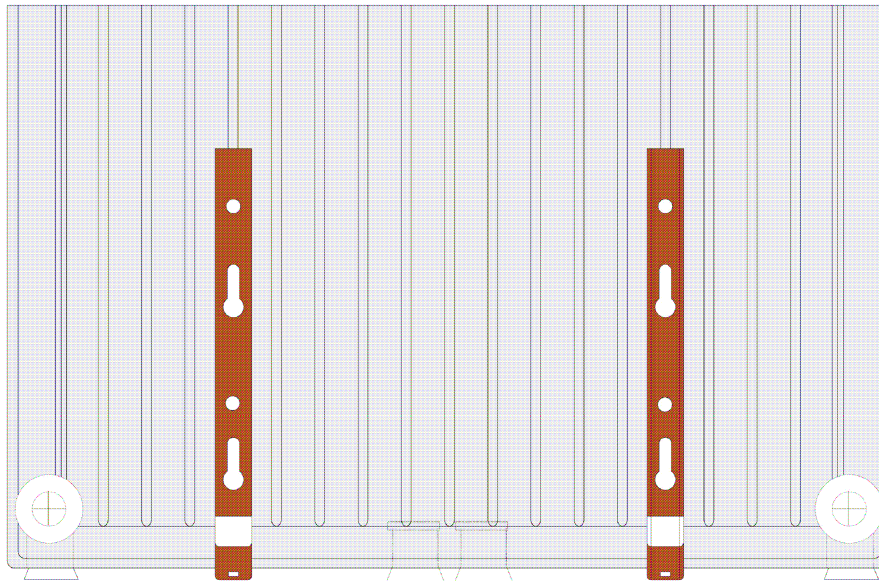
**Czy grzejnik dolną krawędzią opiera się na dwóch elementach (patrz rys. poniżej)?**

**Punkt 4****Konsole muszą zostać wymienione!**

Wypełnij załączony formularz i prześlij niezwłocznie e-mailem, pocztą lub faxem na podane niżej adresy!  
W najbliższym czasie komplet konsol zostanie bezpłatnie wymieniony!

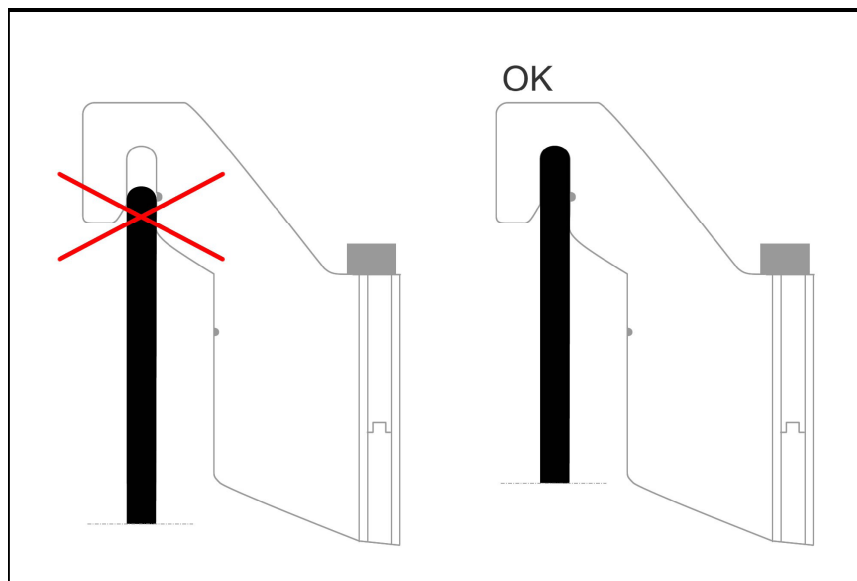
Ponadto na podstawie poniższego rysunku **koniecznie sprawdź** posadowienie zabezpieczenia górnej krawędzi grzejnika!  
W przypadku niewłaściwego położenia górnego zaczepu skontaktuj się natychmiast ze swoim instalatorem dla ponownej kontroli i prawidłowego zabezpieczenia grzejnika, do czasu wymiany kompletu zawieszni na właściwy.
