## Purmo-Radson înlocuiește preventiv suportii de montaj pentru Kos-V, Faro-V și Vertical

## Formular de cerere pentru înlocuirea suporturilor de montaj

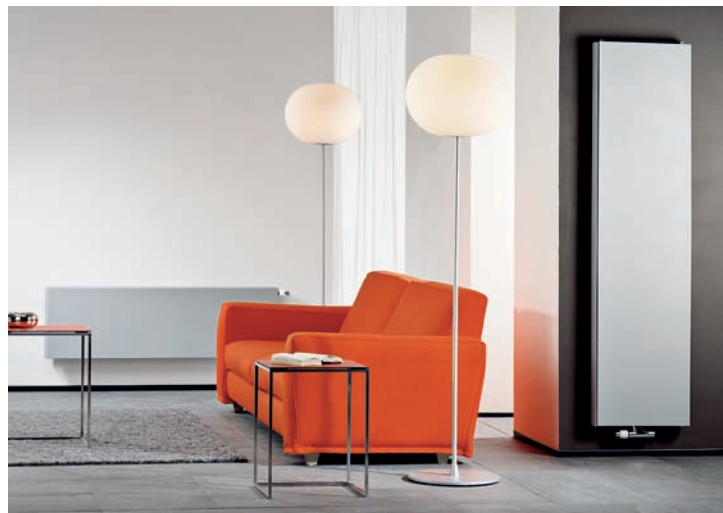
Noii suportii constau în două brațe de susținere amplasate în partea din spate a radiatorului, și un braț orizontal (aprox. 30cm sub partea superioară), care prind și securizează radiatorul în ambele părți prin intermediul a două cleme de metal. Fețele laterale ale radiatorului vor masca vizibilitatea acestor cleme laterale.

Acest tip de suportii elimină complet riscul desprinderii sau căderii radiatorului din perete.
